# 空間とアート

## 土地・構造・身体

# 写真、平面図、 断面図、実物は それぞれ何を証 明するか

Octagon House (Washington, D.C., 1799年創建)。  
HABS DC-25の掲載平面・断面は2004年作図、室内記録の  
撮影年未確認、外観写真は2014年撮影。

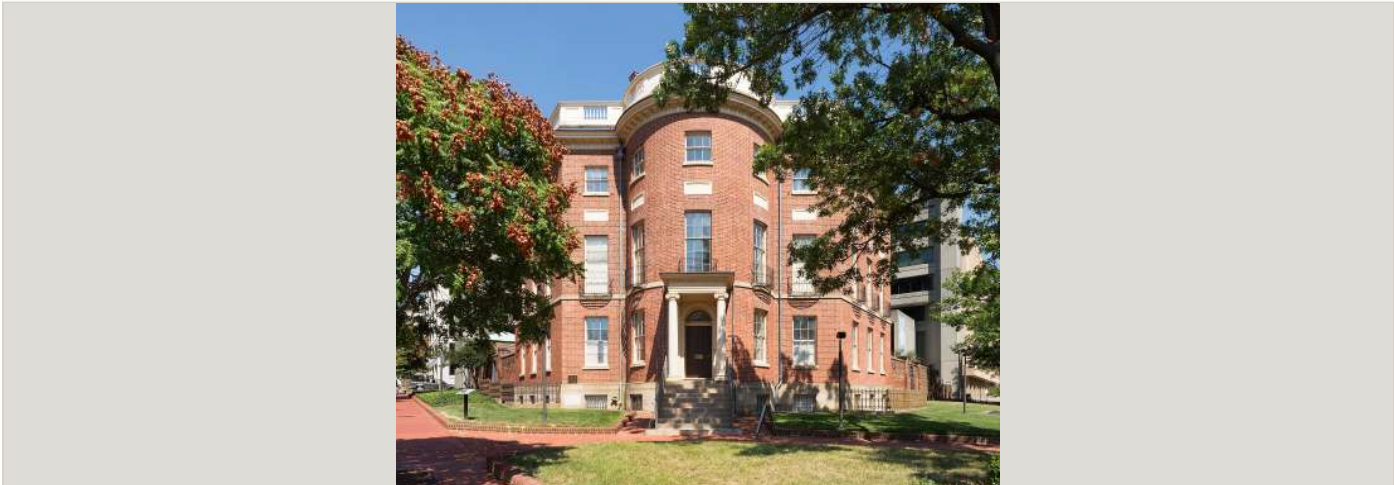
外観／別時期

Octagon House（1799年創建）の外観。HABS東室写真とは視点と撮影時期が異なる。Steveturphotgが2014年撮影。

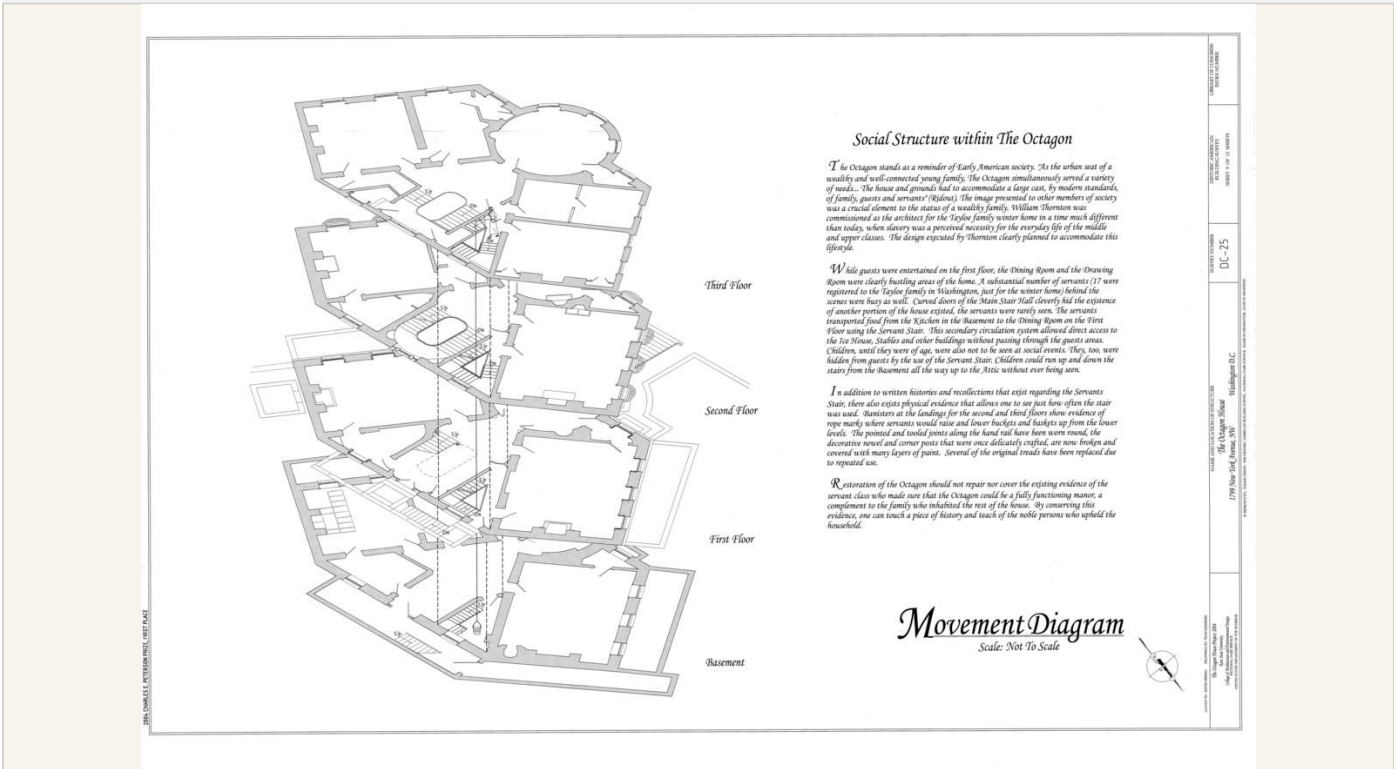
HABS／各階の移動模式図

HABS DC-25 sheet 9のMovement Diagram（2004年作図、not to scale）。各階と階段の関係および動線の解釈を示す。実測断面や1799年の使用記録ではない。

全景写真で東室を同定したら、暖炉近景に移る。近景で見える彫刻や表面の傷みは全景に戻して位置づけるが、近景だけで壁全体の材料を代表させない。逆に平面に暖炉の符号があっても彫刻の形は分からない。断面sheet 8は天井、階段、屋根という縦方向の重なりを示し、各階の移動モードsheet 9を足しても撮影者の視線の高さや光の質は再現できない。六点の図版が増えた意味は、一つの真実へ票を投じる枚数が増えたということではない。各図が答えられる質問の種類を増やしたということだ。東室の位置には平面と写真、階の重なりには断面、形状の細部には写真、改変の由来には歴史報告と注記を用いる。ある図の結論を別の図が反証できるなら、消して整合させず、その不一致を時間差、視点、記録上の誤りのどれで説明できるか調べる。[\[1\]](#) [\[3\]](#)

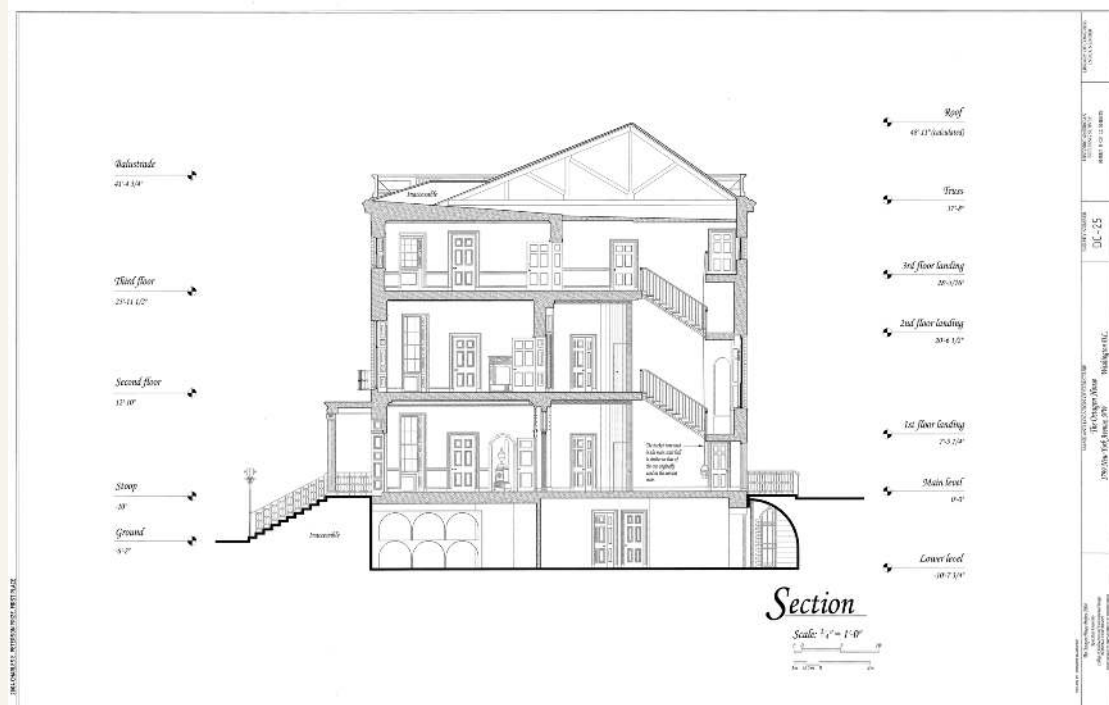
#### 同建物／縦断面

HABS DC-25 sheet 8（2004年作図）の断面。階と天井高、階段、屋根の関係を平面・室内写真へつなぐ。2004年作図（シート記載）。

断面図sheet 8は、平面では重ならない階、階段、天井と屋根の上下関係を一枚で示す。東室の平面上の位置をつかんだ後、断面を使ってその室がどの階にあるかと階段の向きを再確認する。ただし断面線が通らない場所の壁や家具は描かれない。平面と断面を組み合わせても、暖炉彫刻の表面は近景写真を要する。[\[1\]](#) [\[3\]](#)

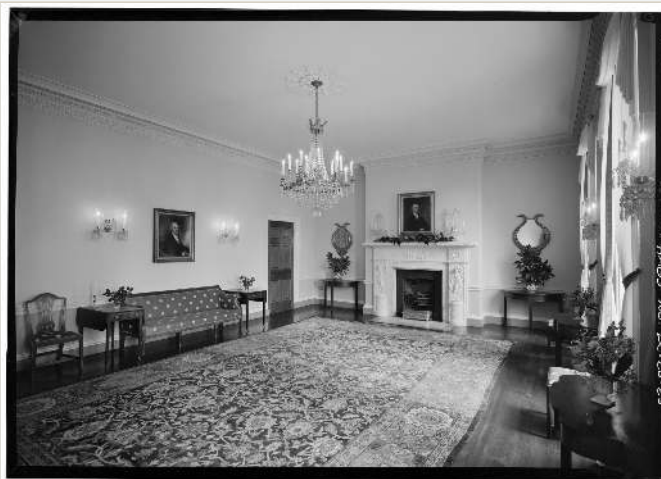
#### 調査写真／東室

HABSの東室写真。図面の位置と撮影方向を照合する。撮影年未確認。

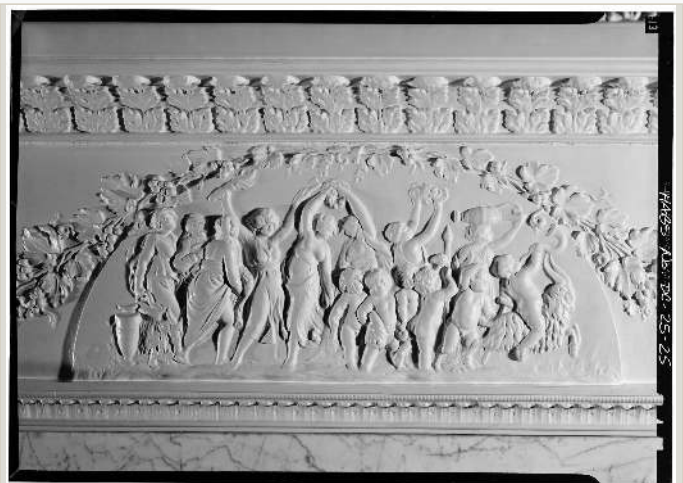
同室／暖炉細部

東室の暖炉彫刻。全景では読み取れない表面を見る。撮影年未確認。

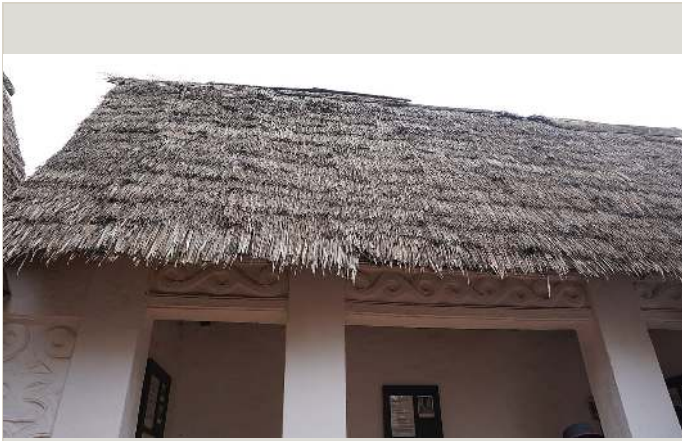
### Besease／屋根と軒

Beseaseの社。屋根の深い出と正面の陰を確認する。近接した既存の壁面図と同一部位かは断定しない。 2016年撮影。

Beseaseの屋根とKentikronoの外観を並べると、輪郭の差を「同じ伝統の自由な変奏」とすぐ呼びたくなる。しかしUNESCOの登録説明は、13棟中12棟で急勾配の植物屋根が浅い波形金属板へ変わったと明記する。そこで図版を読む順序は、意匠を比べる前に屋根材と勾配を記録することになる。2016年の写真は一時点を写し、交換がいつ行われたかの連続記録ではない。屋根が変われば軒の陰、雨の落ち方、壁面への水の当たり方も変わりうるが、その効果を測った資料はここにはない。形の比較と気候性能の評価を同じ確かさで語らない。UNESCOは土・木・竹・茅の調達が難しくなったこと、湿気・強雨・シロアリによる劣化も記す。保存を「昔の姿に固定すること」だけで捉えると、修理材の供給と継続する使用という条件が見えなくなる。<sup>[1]</sup>

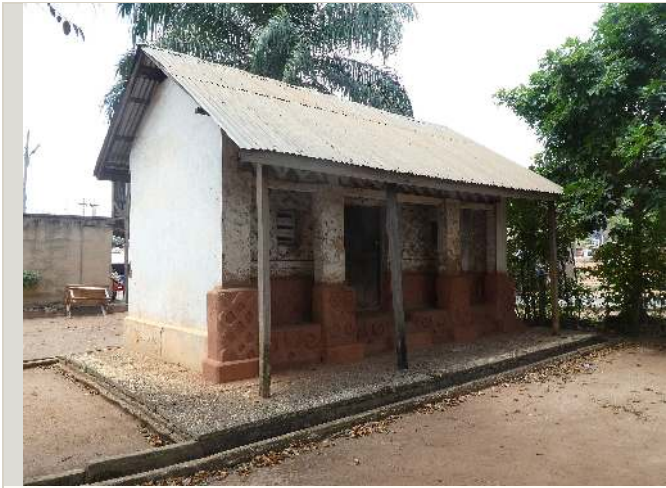
## Asenemaso／別の社

別個体のAsenemaso。ひとつの建物の細部ではない。2024年撮影。

写真から確かめられるのは、屋根の出、壁面の凹凸、開口がつくる明暗である。浮彫の図像がどの存在を指し、儀礼のときどの方向へ人が向いたかは、外からの写真では分からない。建築を知るために儀礼を外部が再演して埋める必要もない。むしろ公開できる前面と、共同体が説明する内側を区別することで、知識の欠落を勝手な「伝統像」で埋めずに済む。 <sup>[1]</sup>

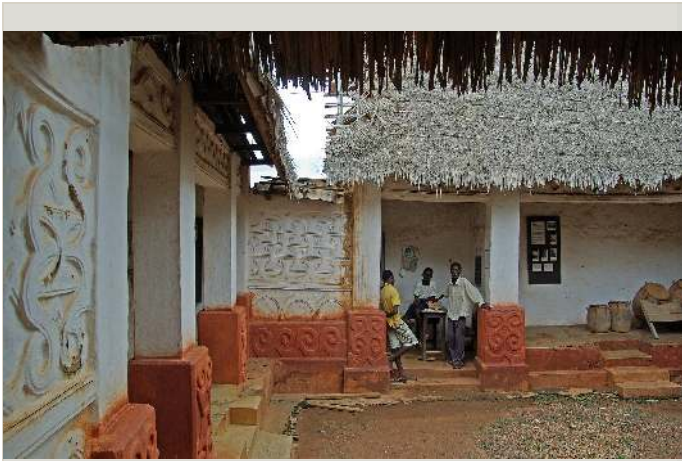
**Beseaseの社／別角度**

同じBeseaseの別写真。壁と開口を比べる。2012年撮影。

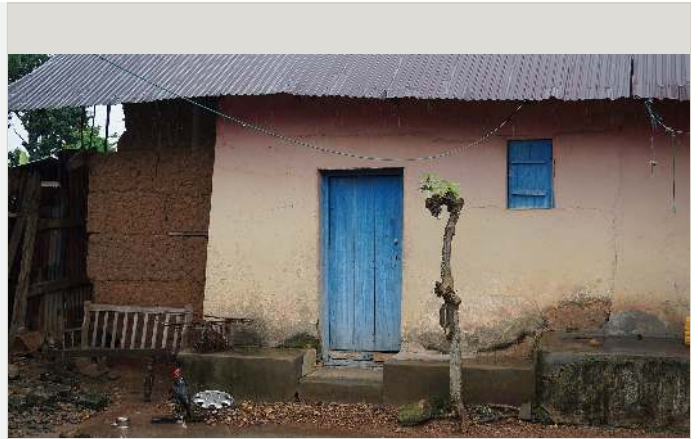
**Asenemaso／別角度**

Asenemasoの別写真。Beseaseとは混同しない。2016年撮影。

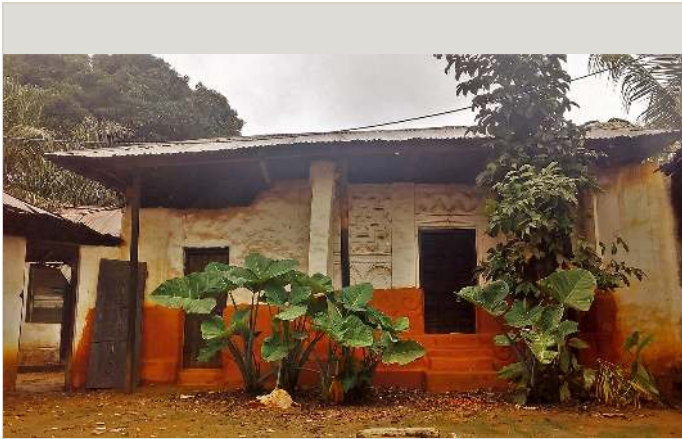
### Kentikrono／別社の外観

Kentikronoの社。Besease・Asenemasoとは別個体。屋根材と壁面の現在の見えを比較する。2016年撮影。

この制度の違いは外観の写真では見えないが、どの材を入手し、傷んだ屋根をどう直すかという選択に関係する。UNESCOは植物屋根用の茅や竹、特定の木材が得にくくなったことを長期課題として挙げる。図版で見える金属板と土壁を単なる意匠上の折衷と呼ばず、材料調達と修理の条件に照らす。ただし個別の社の修理日、決議、費用はこの概説にないため、BeseaseとKentikronoの屋根差を誰の判断で生んだかまでは記さない。<sup>[1]</sup>

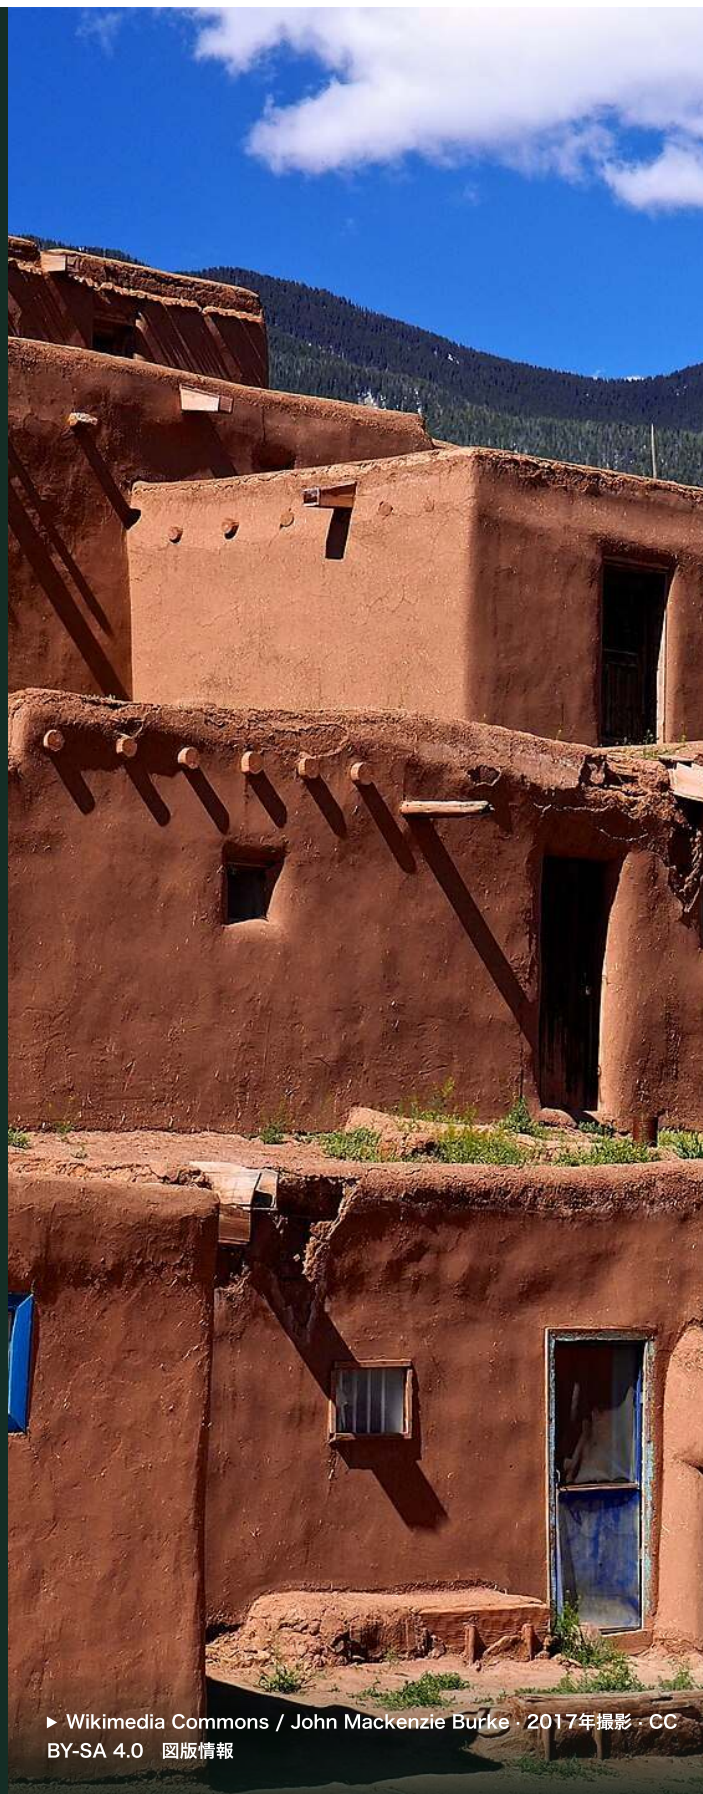
UNESCOはタオス・プエブロを、段状に重なる多層の日干し煉瓦住宅と儀礼施設からなる現存の集落として記録する。北と南の大きな建物群は、谷の小川を挟み、外から見ると壁と屋根が水平に積み上がる。写真からは外壁の層、出入口、土の色、直射光の当たる面を読む。だが外観だけで内部の間取りやどの室が住居・商い・儀礼に使われるかを決めつけない。タオス・プエブロ自身は、この村を千年以上にわたる自分たちの家と説明し、現在の生活は村外の土地にも広がっていると述べる。「無人の古建築」という表示は当事者の説明と食い違う。<sup>[1][2]</sup>

北側と南側の大きな建物群を遠景で見ると、土壁が水平な段を積むように見える。ただし写真の段の数は住居単位の数ではない。屋根は隣の室へ通じる面でもあり、外壁の厚み、梯子、入口の位置は写る角度で違う。現在の住まいと歴史的な建設工程をつなぐには、住民の説明と登録文書が必要になる。UNESCOは、建物の真正性を全ての素材が固定された状態としてではなく、形、材料、補修と伝統的管理の継続に照らして評価している。ゆえに一枚の「古そうな」写真を最古の状態の証明に使うことはできない。訪問者の立てる場所も共同体が定める現在の境界であり、建築の形と切り離された観光上の但し書きではない。<sup>[1][2]</sup>

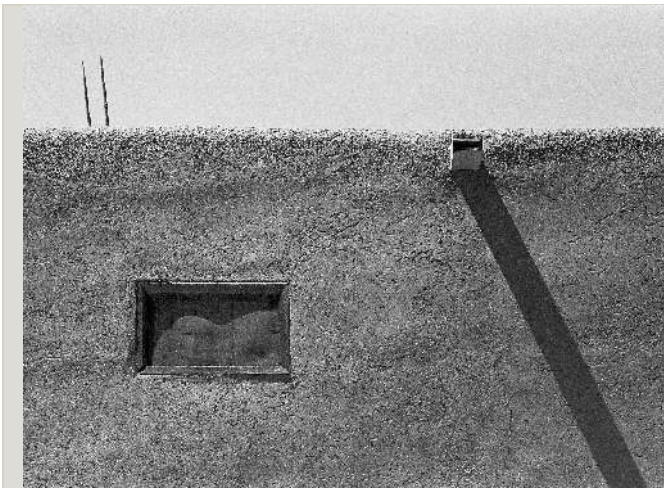
### 1991年の外観

同じ集落の別時点。表面の差を即座に修理理由としない。1991年撮影・制作情報。

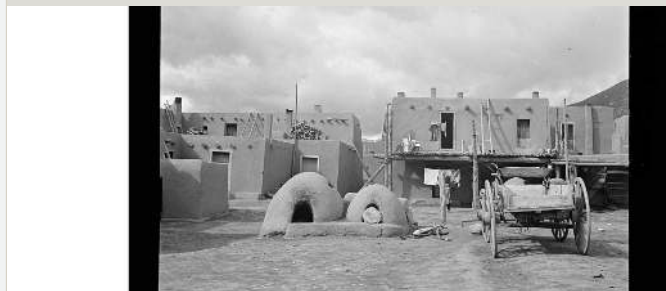
### 1936年の記録

古い撮影時点の記録。現在の生活を代弁しない。1936年撮影。

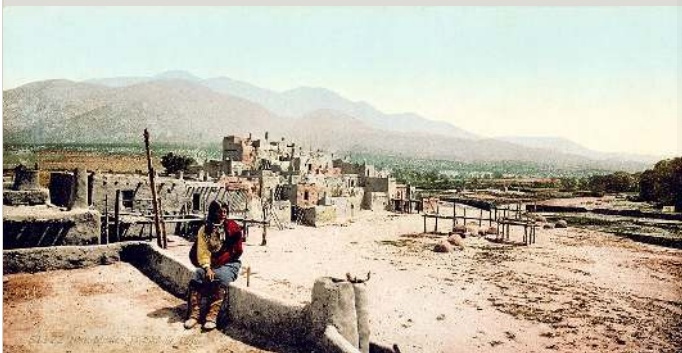
### 1902年頃／歴史写真

タオス・プエブロの歴史写真。被写体範囲・撮影位置が現代写真と一致する保証はなく、壁色の変化だけで補修履歴を推定しない。1898-1905年頃撮影。

1902年頃の歴史写真は、現在の建物を「千年間まったく同じ壁」と称えるためには使えない。写真のレンズ、範囲、光、建物の南北の別が違えば、似た段は偶然かもしれない。比較を始める前に遠景の地形、小川、屋根の線を確認し、同定できない場合は「同じ集落の別視点」と書く。補修の証拠には共同体の管理資料が要る。写真間の色の差を塗り替えの年表に見せると、土の色が撮影・印刷・デジタル処理で変わることも見落とす。ここで図版の時間幅は、形の継続を問う材料であって施工記録ではない。<sup>[1][2]</sup>

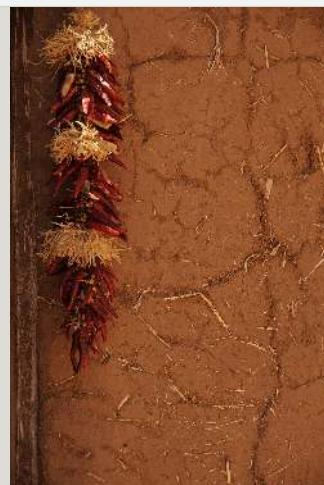
### 2008年／土壁近景

公開エリアの土壁と建物の段差を見る。居住室の使い方はこの外観だけでは分からない。2008年撮影。

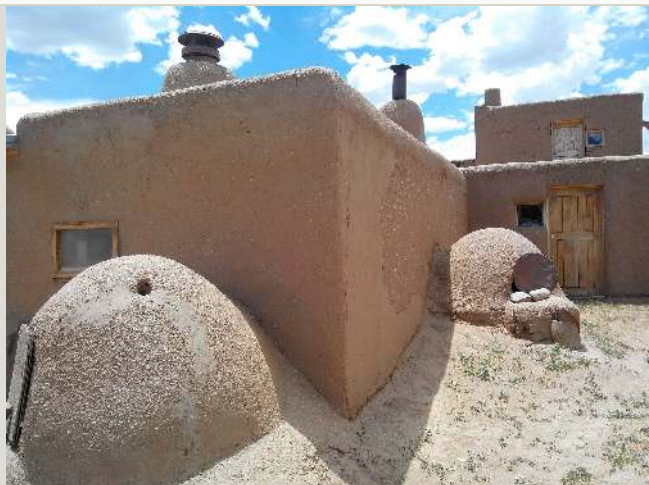
土壁と屋外炉

外壁の表面と炉を見る。個々の建設年代は未確認。2014年撮影・制作情報。

1936年、1991年、近年という三つの撮影時点を並べたら、まず各画像が北・南のどちらの建物群、どの角度、どの範囲を写すかを探す。対象が一致しないまま色の濃淡を「劣化から修復へ」という一方向の図に示すのはいけない。炉や土壁の近景は材料の表面を示すが、誰がその炉を使ったか、いつ作られたかまでは示さない。Taos Puebloの訪問案内が示す非公開区域と人物撮影の制限は、教材の図版選択にも及ぶ。古い写真の公開ライセンスが利用可能でも、外部が儀礼や私的空間の意味を決めてよいことにはならない。比較の結論は建物の変化を無理に年代順へ押し込むのではなく、形の継続と表面の更新を別の観測項目として残すことにある。<sup>[2][1]</sup>

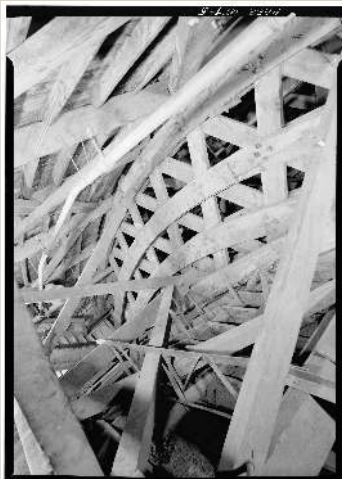
#### 屋根裏の格子アーチ

HAERが記録した同建物の隠れた構造。 Jack E. Boucherが1971年8月撮影。

Salt Lake Tabernacleの客席写真には、中央の見通しという結果が写る。1971年のHAER屋根裏写真には交差する材と接合があり、sheet 4の部分立面・平面図とsheet 5の等角図には隠れたアーチの反復と外周支持部が記録される。客席の視線を説明するには、この同一建物の内観、屋根裏、図面を往復する。内観一枚から材の種類も荷重も推定しない。図面の後補材料に関する注記も、建設当初の姿と調査時の姿を分けるために読む。<sup>[1] [2] [3] [5] [6]</sup>

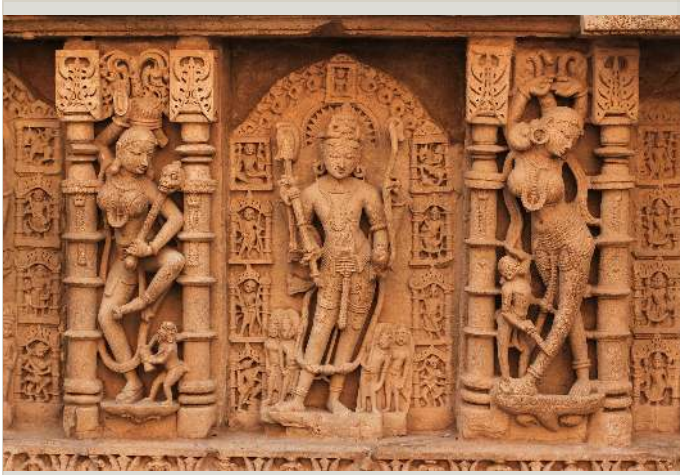
同井戸／壁面

壁面彫刻の密度。個々の像の同定は写真だけではしない。2019年撮影。

側壁の近景には、彫刻が一枚の薄い化粧板として貼られたようには見えない。柱、壁面の段、階段の方向が互いに重なることを写真で確かめる。ただし壁がどのような構造材として働くかは、近景の色と凹凸だけでは分からない。UNESCOの記述に戻り、11世紀の建設、水を汲むための下降経路、記念の造形がどう一つの設計に置かれたかを読む。彫刻の個々の神格や物語を図版の形だけで同定しない。写真には保存処置後の表面が写る可能性もあり、今日の均質な色調を創建当初の彩色の証拠にしない。降下の軸と側壁を別倍率で示すことで、実務で空間を読むときも、大きな経路と触れる距離の意匠を往復する必要がある。<sup>[1]</sup>

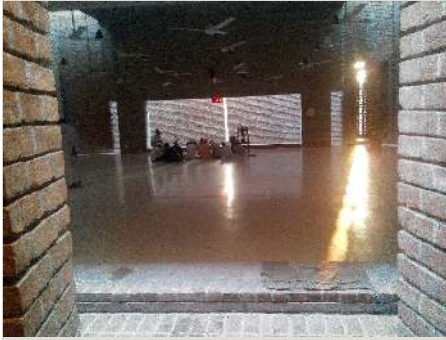
#### 同建物／礼拝室

室内の向きと光の現れ方。礼拝者の写り込みに注意。2018年撮影。

礼拝室の昼の写真には美しい光の帯が写るが、その帯は撮影日の太陽位置と露出の結果でもある。AKDNの設計解説が述べる煉瓦や光の構成と照らし、常に同じ帯が生じるとは書かない。向きの模式図も角度の実測図ではない。身体の向き、昼光、音を一つの屋根から説明する誘惑を抑え、どの資料がどの問いに答えるかを分ける。現地の利用者の経験を知るには測定と聞き取りが必要で、ここで扱う二つの一次資料はその全体を代弁しない。<sup>[2]</sup>

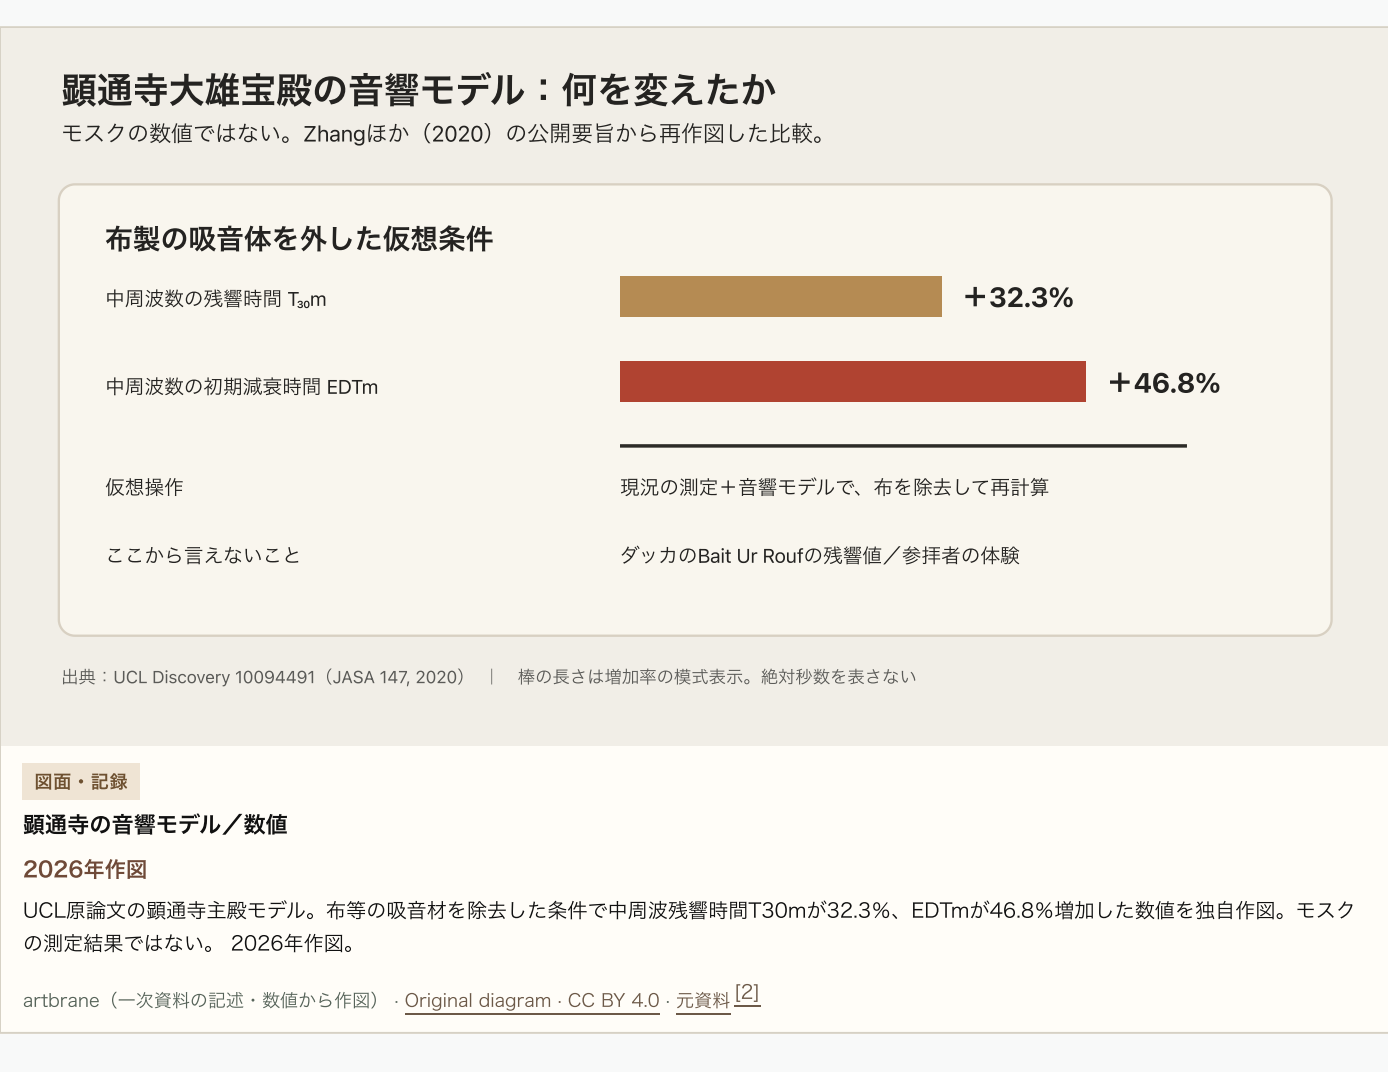
UCLの顕通寺主殿研究はBait Ur Roufの実測ではない。独自図には、顕通寺のモデルで布などの吸音材を除いた条件において、中周波の残響時間T30mが32.3%、初期減衰時間EDTmが46.8%増えたという論文の数値だけを示した。この二つは異なる指標で、どちらも「音量がその割合だけ増えた」という意味ではない。研究は音源位置や向きがEDTと発話の明瞭さに関わることも扱う。図の縦棒は原論文の図を写したのではなく、公開された増加率を描き直したものだ。音の違いを視覚化できても、写真を見て聞こえを想像することは測定ではない。顕通寺の数値をモスクの室内写真の横へ置く際、建物名と方法を大きく分けて表示する。<sup>[2]</sup>

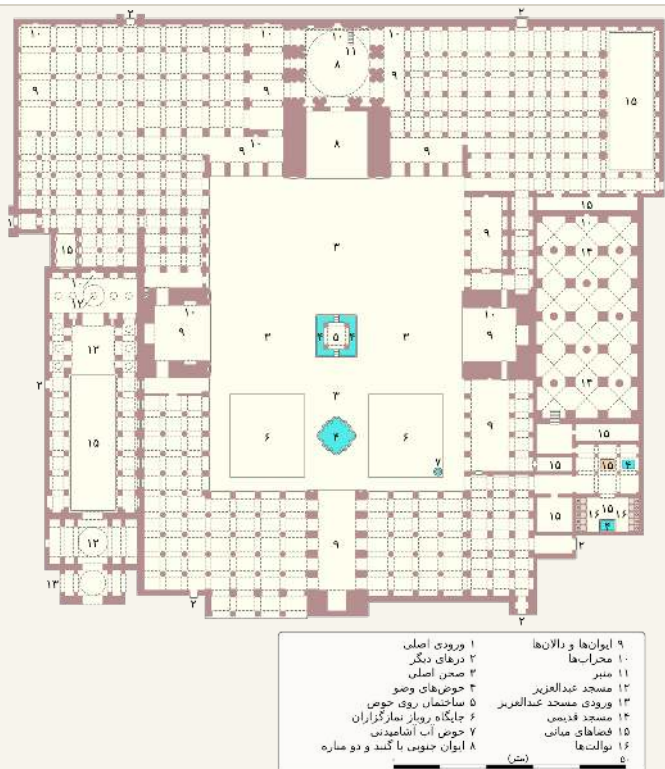
### イスファハン／1840年図由来の平面

#### 1840年頃の図に基づく2019年再作図

Pascal Costeの1840年頃のJāme' Mosque図に基づく2019年の再作図。現在の実測図ではなく、中庭と四イーワーンの関係を読む。

掲載するJāme' Mosqueの平面図は、Pascal Costeの1840年頃の図をもとに2019年に再制作された図である。現在の実測図でも、8世紀の創建図でもない。中庭とイーワーンの相対位置を読むには有効だが、都市への接続や全増築期の正確な年代をこの線だけで決めない。UNESCOはJāme' Mosqueを長い改築と増築の過程の証拠として記す。したがって過去のある時点の平面と現況写真を比べ、どの部分が一致し、どこに時間差が残るかを見る。Córdobaの柱列もIsfahanの四イーワーンも「イスラーム建築」の交換可能な部品ではない。二つの建物が同じ長さの歴史を持つと数えず、それぞれの公的登録文書に記された転換点を用いる。 <sup>[2]</sup>

Córdobaの航空写真は街路と建物、Isfahanの外観写真はJāme‘ Mosqueへの接近を示す。Isfahan平面はPascal Costeの1840年頃の図から2019年に再作図されたもので現況実測ではない。独自年表は非縮尺。二都市のqibla角度の実測値は未収載。

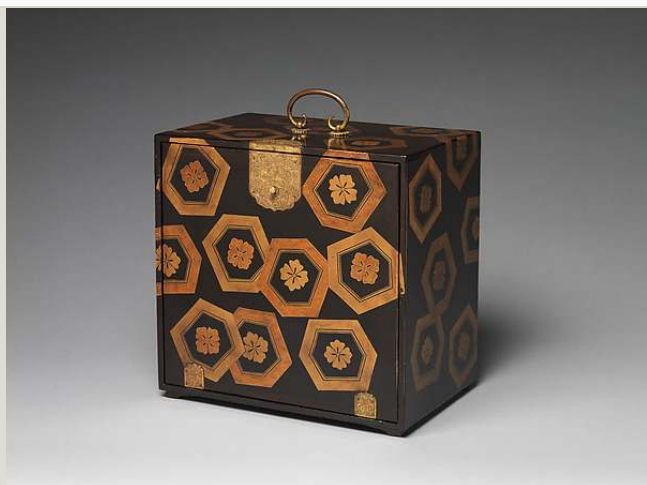
### 日本／収納箱

late 16th–early 17th century制作。展示写真の撮影年未確認  
閉じる面と運ぶ容器という働き。卓とは別個体。late 16th–early 17th century制作。展示写真の撮影年未確認。

桃山期日本のThe Met所蔵の収納箱は、扉で内部を閉じ、必要に応じて移動できる個体である。漆や装飾は中に何を収めたかまで直接示さない。18世紀米国のdaybedは、横になる面を持つ家具として収蔵されるが、卓と箱とは地域も身分も同一ではない。箱・寝台・卓を同室の復元として並べるのではなく、身体の位置がどう定められ、他人との距離がどう変わるかという問いの対照に使う。数点を選んだだけで「中国では床座、日本では収納、米国では寝る」という文化の役割分担を作らない。どの社会にも多数の家具と住まい方があった。<sup>[2] [3]</sup>

Metの日本の収納箱は正面から見ると模様と持ち手が目立ち、別面では引き出しの列が見える。二枚の写真は同じ作品の表面と動作に関わる面を別々に示す。収納形式が二種類あることを示すものではない。作品個票の寸法・制作時期・材料へ戻り、写真では見えない内部区画や実際に入れた品は推測と分ける。中国のcouch table、米国のdaybed、ダマスカス室は別の場所・時代の個体で、箱の組として製造されたわけではない。図版が与えるのは座る高さ、横になる長さ、しまう際の正面、部屋の座面という別の身体動作を考える素材である。人の関係を「家具の形が決定した」と断定するには使用記録が足りない。形は選べる動作の範囲をつくるが、誰がどの順番に使ったかは写真の外にある。[\[2\]](#)[\[1\]](#)

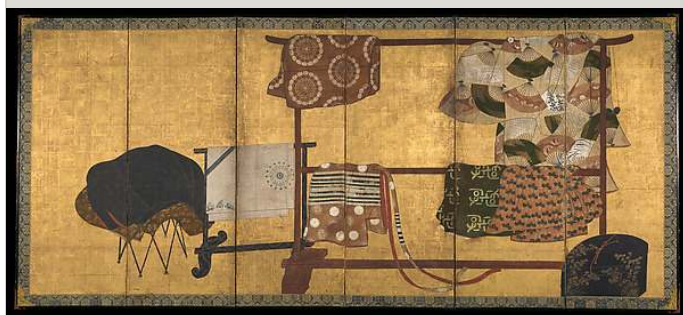
日本／可動の屏風

「誰が袖図」屏風の一双。16世紀末～17世紀前半の右隻、17世紀前半の左隻。壁に固定された窓ではなく、折り曲げて置く仕切りである。The Met収蔵の公開画像。

石のジャーリー、木のマシュラビーヤ、ガラスの窓は建物の開口に関わる。対してMetの「誰が袖図」は一双の可動の屏風で、折り曲げて室内へ置くことができる。画面に隙間や折り目が見えても、屏風を窓と同じ採光・換気装置として評価しない。光を通すための孔が見えるジャーリー、外の視線を選ぶ格子、色を伴うガラス、室の中の視線を遮り変える屏風を、何を通し何を遮るかの二列で比較する。Metの屏風には右隻・左隻で制作時期の記載が異なるため、一組として展示されていてもすべて同じ年に作られたとは言わない。窓の外にある都市との関係と、屏風の両側に生じる室内の関係は異なる。これを一つの「透かし模様」の歴史にまとめない。[\[4\]](#)[\[1\]](#)

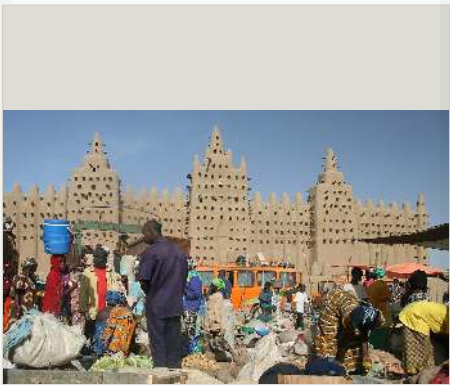
Djenné／月曜市

大モスク前の広場に広がる市場の店先。Koudougouの固定店舗と同一計画ではない。2006年撮影。

Koudougouでは店の戸が開いて日よけや陳列と関わりとAKDNが説明する。常設の建物であっても、商いの開始と終了に合わせて開口の状態が変わる。屋根を単なる大きな殻、品物を内部に偶然並ぶ小物とみなすと、この可動の関係が抜ける。Djennéの露店写真では台や仮の覆いが広場の見えを変えるが、個々の台の製作者や毎回同じ位置に置く規則は写真だけで分からない。両事例を一つの技法に統合せず、什器の置き方が歩行と日陰をどう編集するかを問いにする。図版は同じ縮尺で撮られていないため、通路幅や屋台の面積を画素で比較しない。市場を計画する制作では、平面上の線と人が商品へ近づく時の遮りを別に調べる。[\[1\]](#)[\[2\]](#)
